### ハイソリッドアクリルウレタン系タイル張り仕上げ外壁用改修工法 「クリアウォール」塗膜の経年調査とはく離予防の試験結果

(あしば Vol.118 2012年発行の続編)

#### 要旨

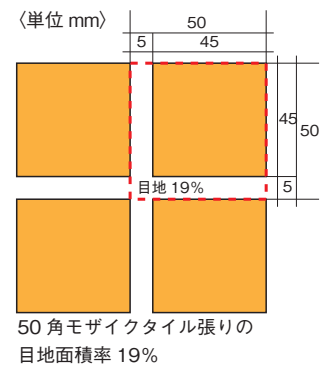
右図にモルタル目地面積19%の50角モザイクタイル張りの例を示した。

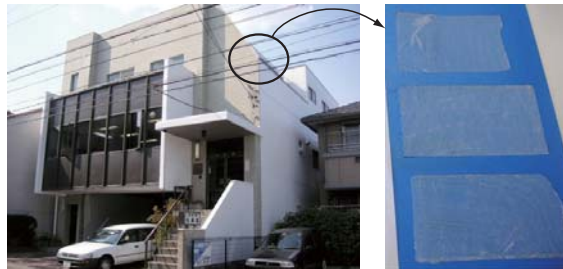
採取塗膜

クリアウォールを施工したタイル張り仕上げ外壁面 (6年経過) を調査した結果、雨筋汚れ・はく離もなく、良好な状態を維持していた。さらに、クリアウォール塗膜を剥ぎ取り、透明性、物性を評価した結果、劣化はほとんどなく良好であった。

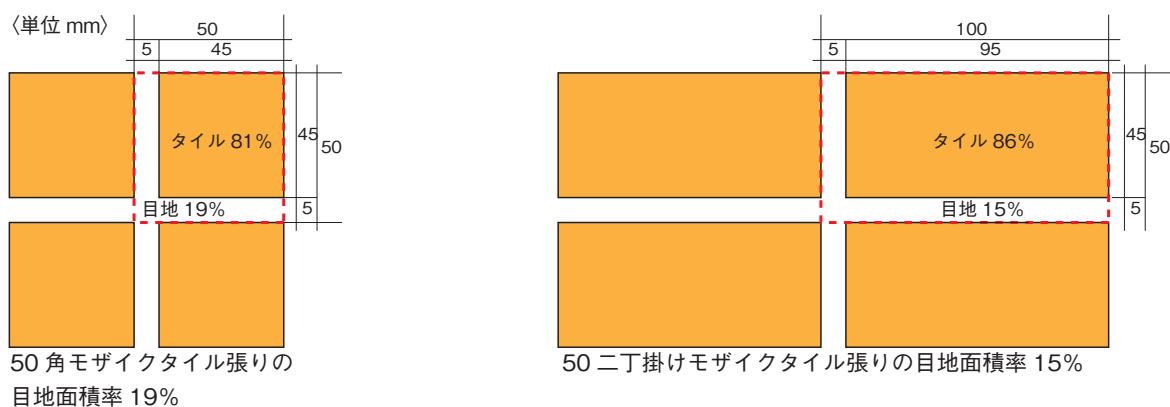
図1 タイル面におけるモルタル目地の面積率

図1に示すように50角および50二丁掛けモザイクタイル張りにおけるモルタル目地の面積はそれぞれ19%、15%と、意外と大きな面積を占めており、この部分をシームレスに防水し、モルタル目地からの雨水の浸入を防ぐ必要がある。

タイル仕上げ外壁の問題は、モルタル目地が防水的に無防備で、その面積が全体の15～19%あることである。

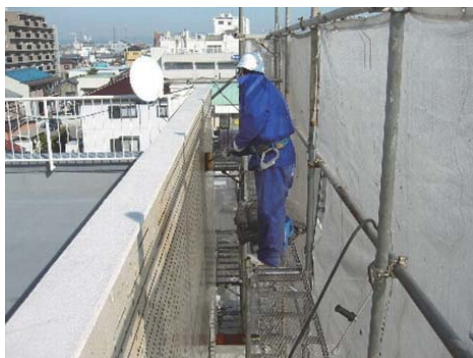
写真1 洗剤を用いた洗浄

クリアウオール施工時の状況を写真1～8に示す。

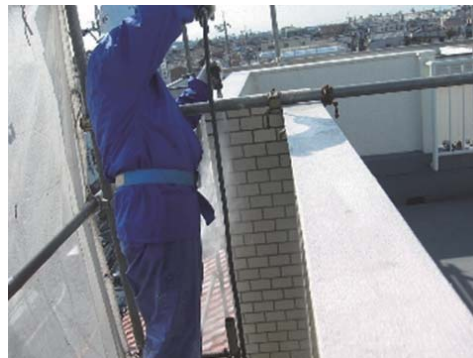
写真2 高圧水洗による汚水と洗剤の除去

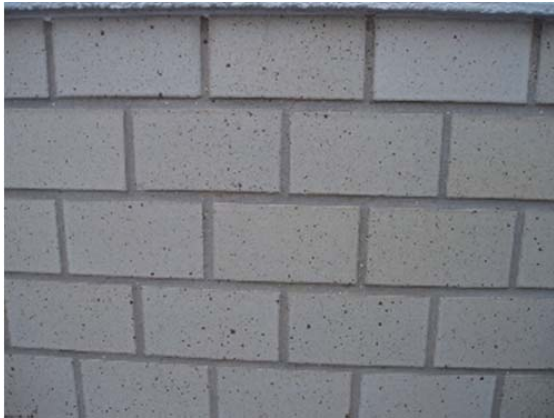
写真3 洗浄後のタイルと目地状況

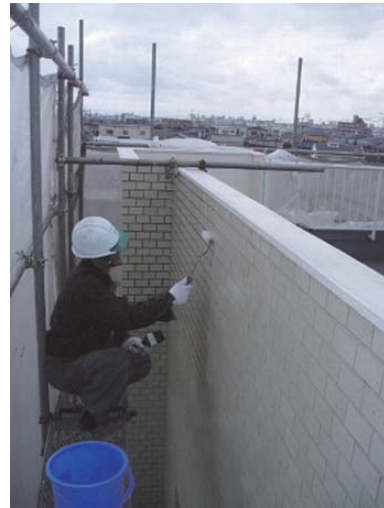
写真4 CP-100 [下塗用] 塗布 (気温 7℃)

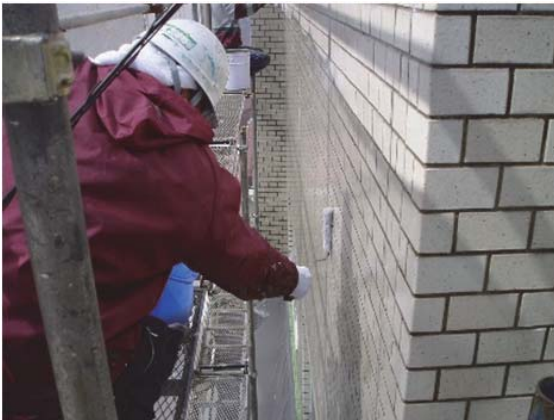
写真5 CS-200 [中塗用] 塗布 (気温 10℃)

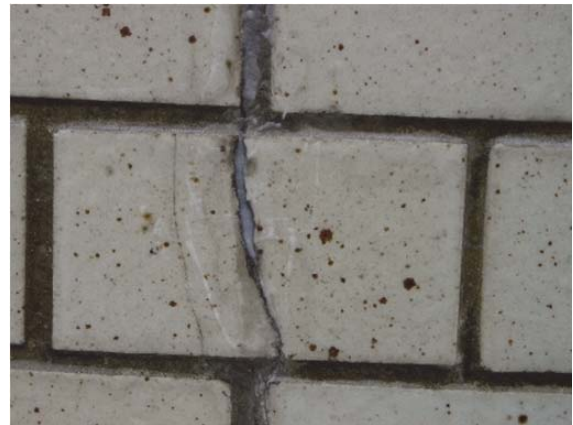
写真6 割れ部のCS-200 [中塗用] による処理

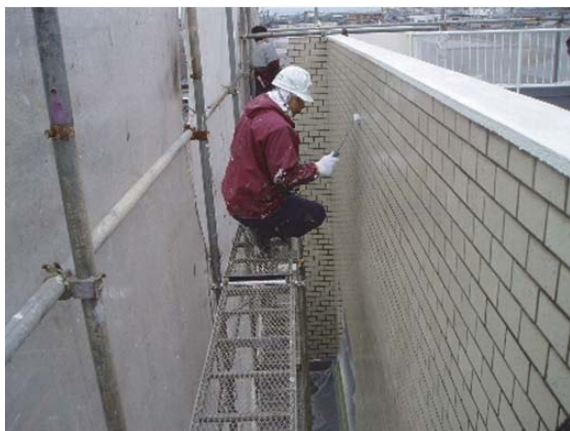
写真7 CT-300 [上塗用] 塗布 (気温 6℃)

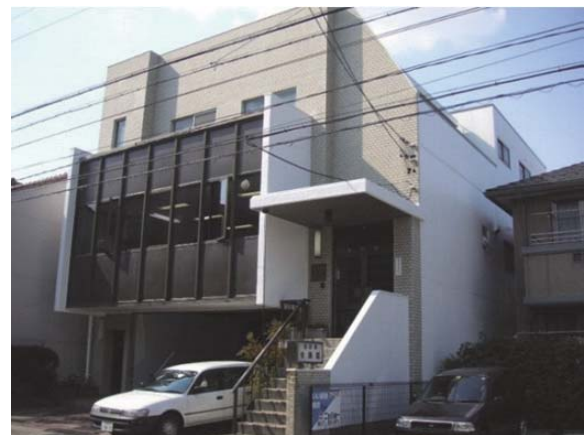
写真8 工事完了時の様子

- ・タイル面はクリアウォール S-1 仕様
- ・吹付タイル面はアロンウォール STM 工法

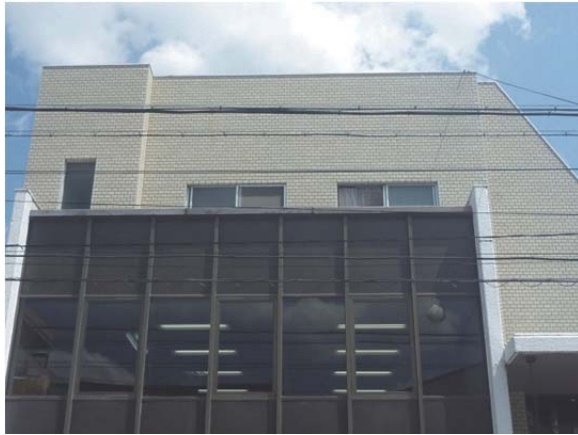
写真9 クリアウオール施工6年後の外観

6年経過後の調査結果を写真9～13に示す。写真9および10に示すように、タイルに浮きやはく離、汚れはなく良好な状態であった。また、写真11に示すように施工前は壁面コーナー部に雨筋汚れが発生していたが、クリアウオール施工6年後も写真12に示すように汚れは生じていなかった。

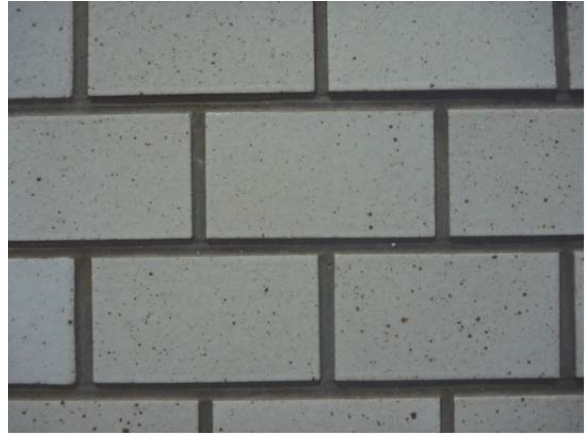
写真10 タイルと目地状況

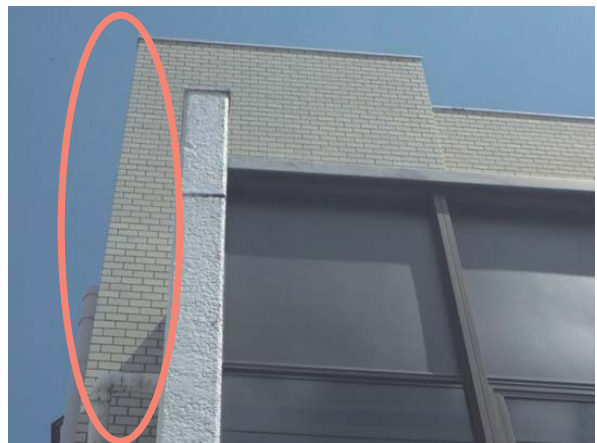
写真12 施工6年後の状況  
・コーナー部に雨筋汚れの発生なく良好

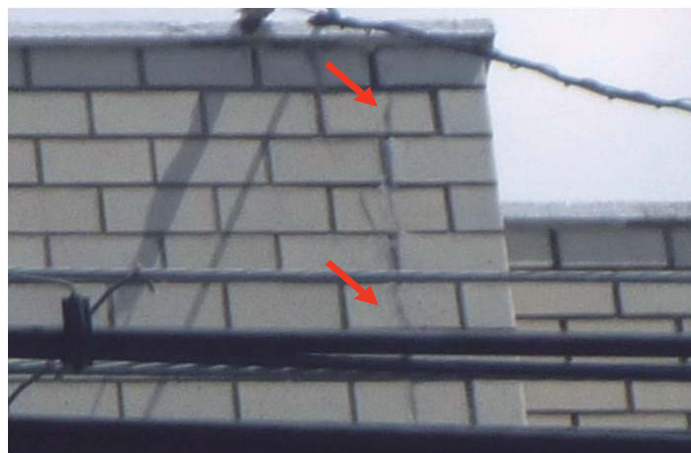
写真13 タイル割れ部の補修箇所  
・ひび割れの進展や塗膜の破断は認められなかった

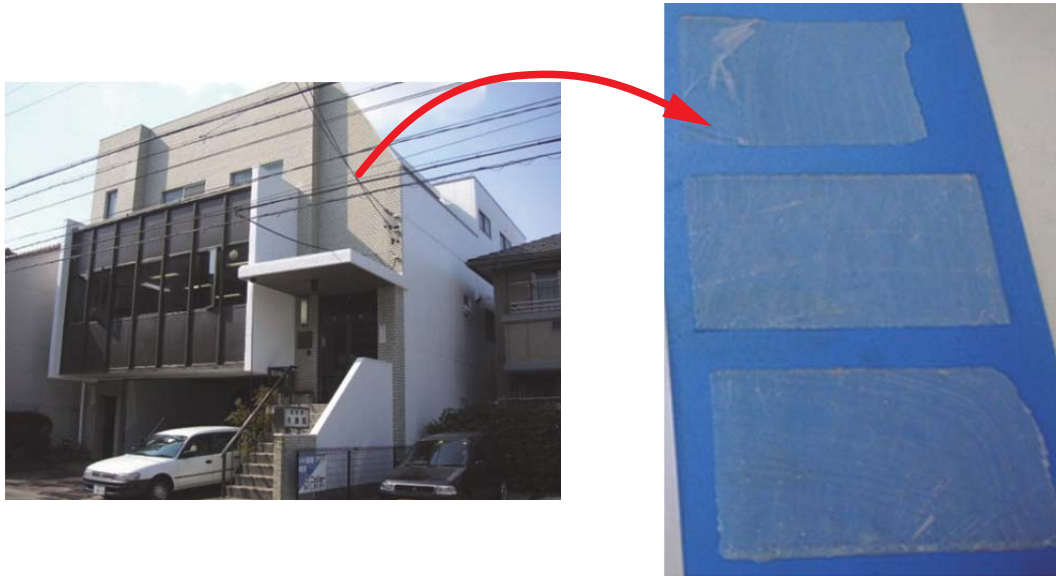
写真14 塗膜採取箇所（南東面より採取）と採取した塗膜

写真14 および15 にクリアウオール塗膜採取箇所と採取したフリー塗膜を示す。

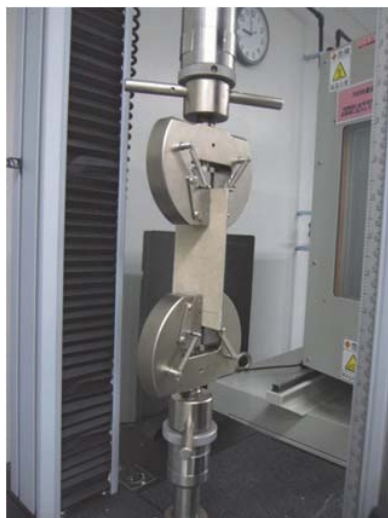
写真 19 試験体装着状況

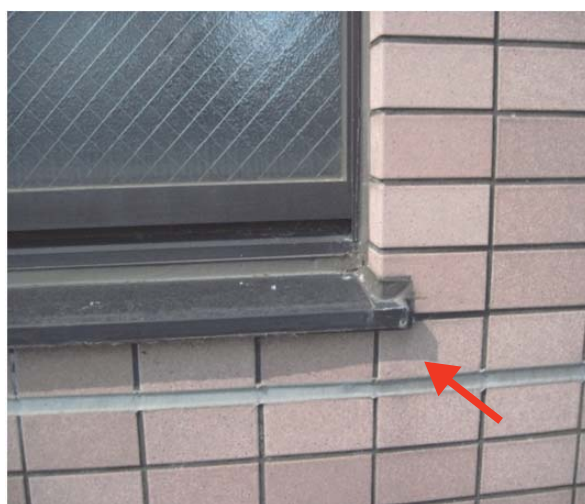
写真 24 改修後 3 年 10 か月経過後のサッシ下の状況  
・雨筋汚れなし

3 年 10 か月後の調査結果を写真 21 ～ 25 に示す。写真 23 および 24 のように、改修前には雨筋汚れが生じていたサッシ下においても、改修後 3 年 10 か月経過後も雨筋汚れがなく良好な状態を保っていた。また、改修した時点で既に生じていたタイル割れ部位についても、写真 25 のように、改修後のタイル割れや塗膜状態であった。

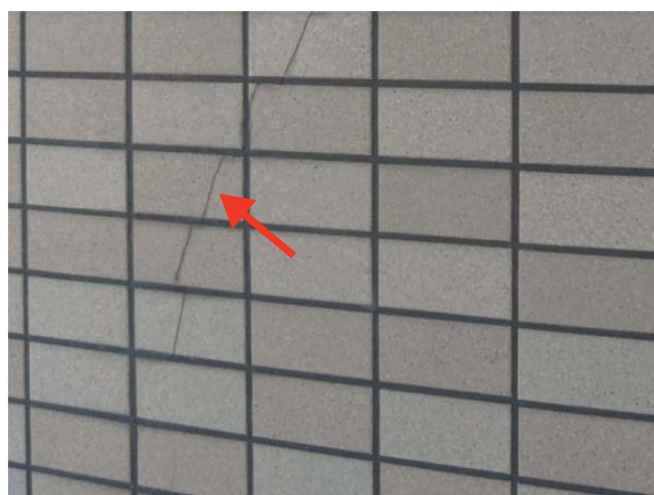
写真 25 改修後 3 年 10 か月経過後のタイル割れ箇所の状況  
・割れと浮きの進行なし  
・塗膜異常なし

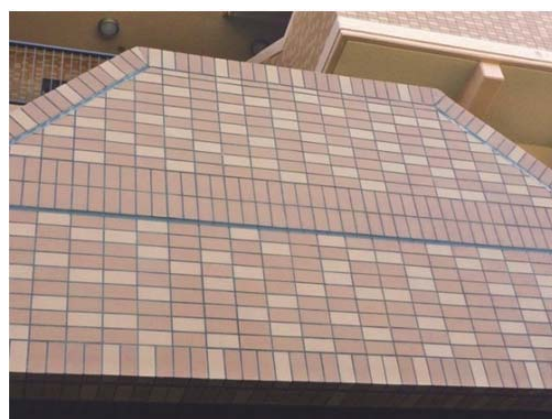
写真 28 施工後のエントランス上部  
（5年7か月経過後）  
・雨筋汚れなく良好

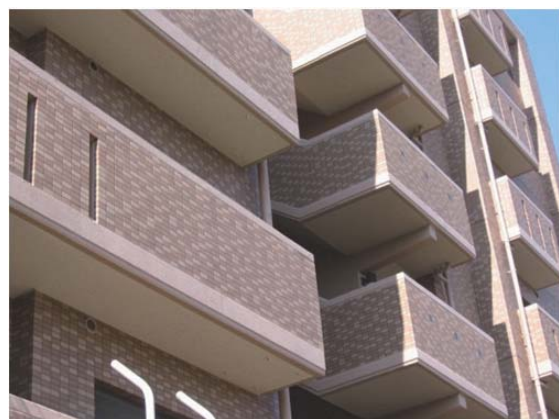
写真 29 施工後5年7か月経過のベランダ外壁  
・雨掛かりのベランダ外壁  
・雨筋汚れなく良好

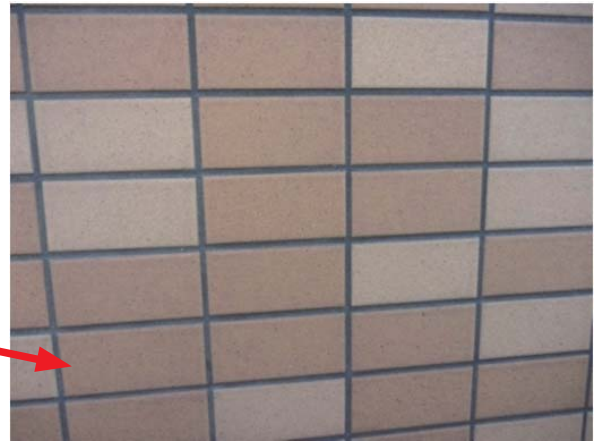
写真 31 ベランダ外壁の拡大  
・雨筋汚れなく良好

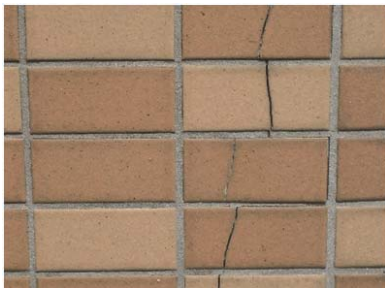
写真 32 タイルの割れ

タイル張り仕上げ外壁の不具合は、**写真 32 ~ 34** に示すように多くある。

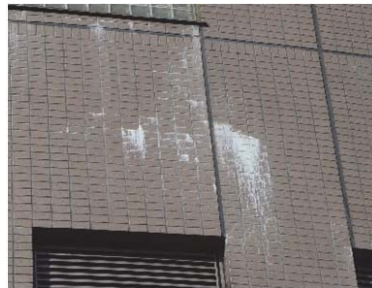
写真 33 白華 (エフロレッセンス)

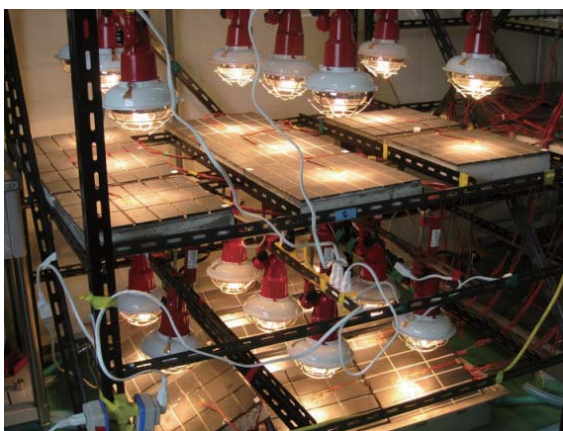
写真 37 ランプ照射の様子
