セレモニーホール錦外壁他改修工事

▶ 工法: アロンウオール

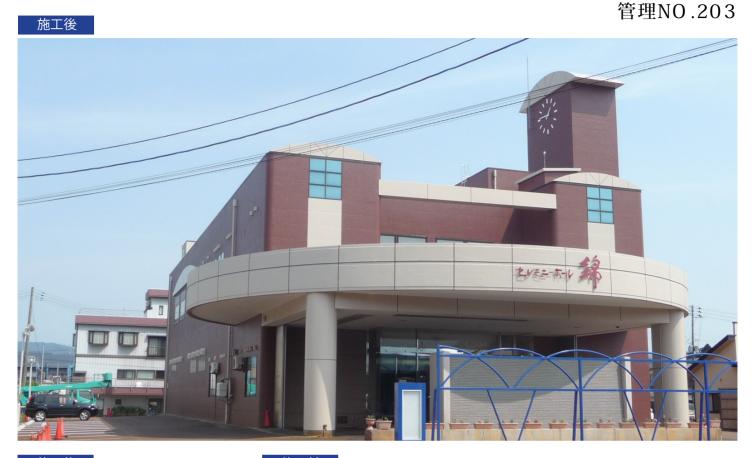
施工後

施工前

数年前からタイルの剥落が始まっており、改修前は建物周囲に立ち入り禁止のバリケー ドが設置されてあった。美観と防水性及びタイル剥落防止機能も有した工法ということ で、アロンウオール工法が採用となった。震災のテクニカルレポートを提出するなどし て、アロンウオールへの安心感をお施主様に深めていただいた。当初建築設計事務所様 から本案件の御紹介・改修提案の御依頼を受け、民間元請物件として工事を受注した。

仕様: 剥落防止ネット工法(他社品) アロンウオール STM 工法
