コープこうべ生活文化センター

管理NO.612

施工後

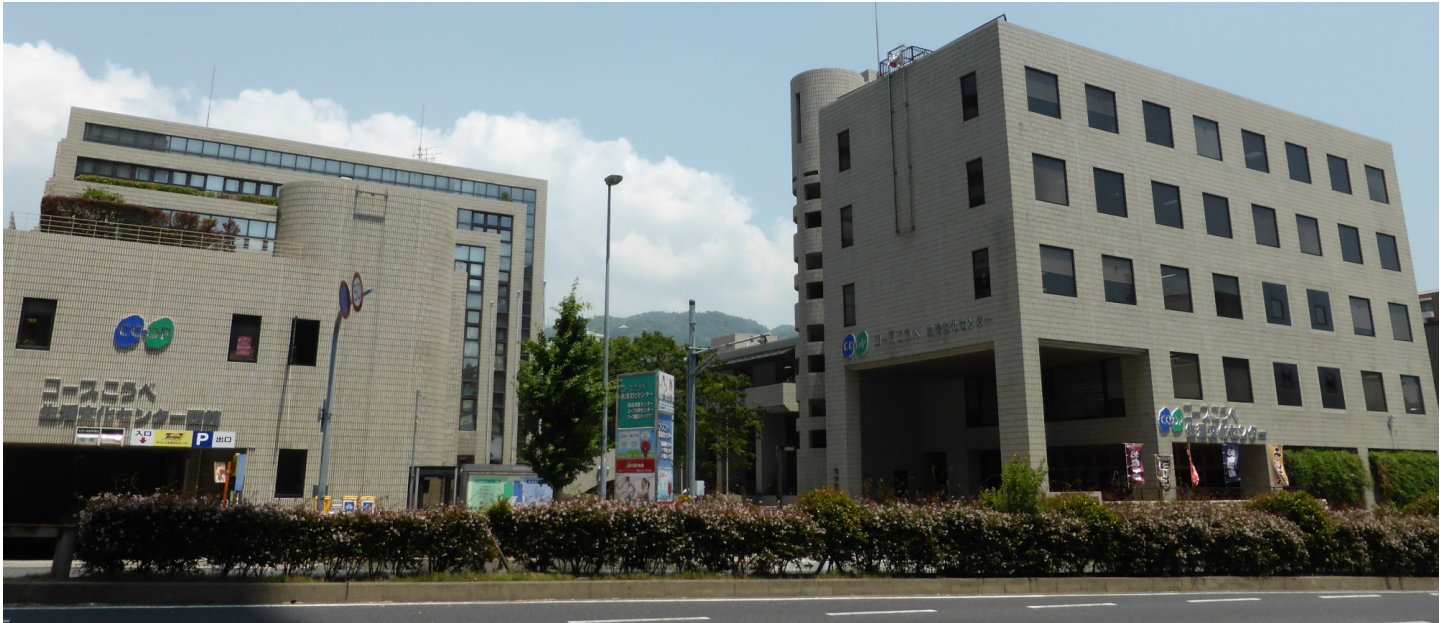
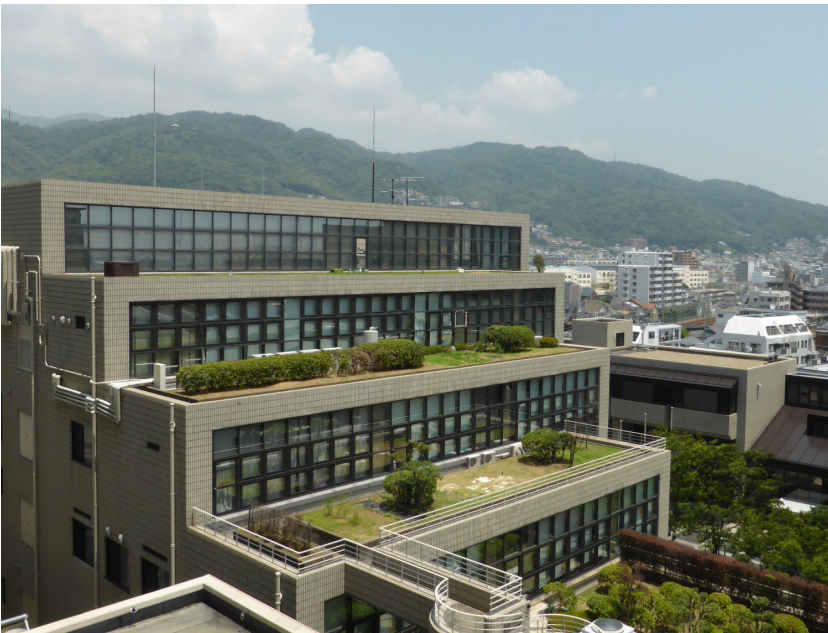
阪神淡路大震災で躯体にひび割れが入り、漏水していた。当初は張替とUカットシールによるひび割れ補修を考えていたが、見えない部分にもひび割れが想定され確実な補修が確約できないため、表面側からの防水工法としてクリアウオールが採用された。

- ▶ 工法：クリアウオール
仕様：S-1
