新和コーポ

管理NO.615

- ▶ 工法：アロン QD 防錆コート
- 仕様：QB-1

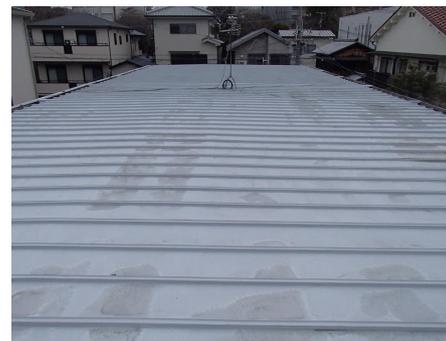
施工前

漏水があり、瓦棒屋根の防水工法で性能・コストパフォーマンスに優れており施工時の音もほとんど無いことが評価されました。

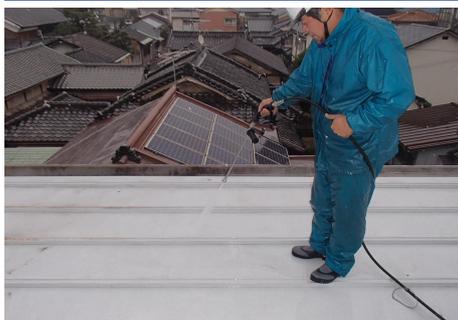
高圧洗浄

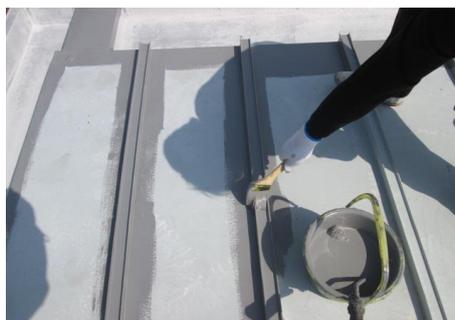
清掃後、防錆コート塗布

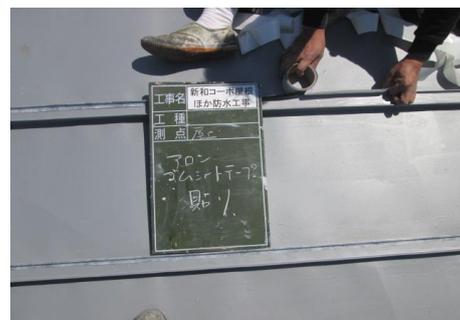
ゴムシートテープ貼り付け

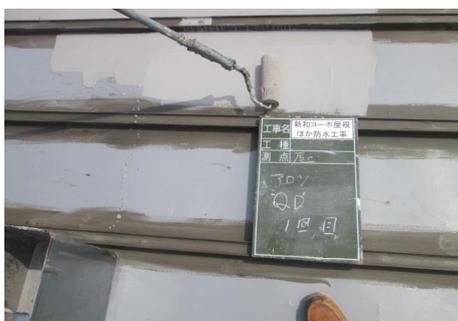
QD 塗布 1 回目

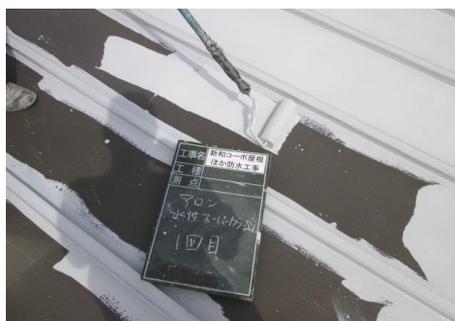
アロン水性スーパーカラー Si 塗布 1 回目
