## 熊本市某小学校体育館

管理NO.907

### 施工後

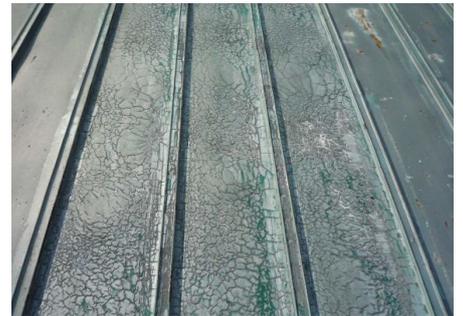
ウレタン経年状況

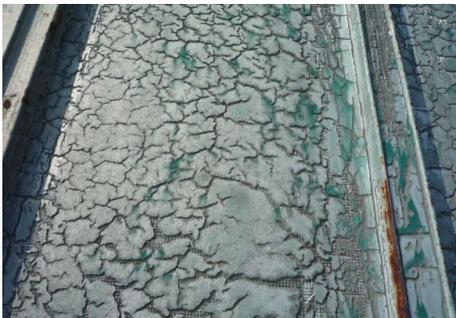
ウレタン劣化状況
